Lavori previsti

Quadro vincolistico e normativo

Conclusioni

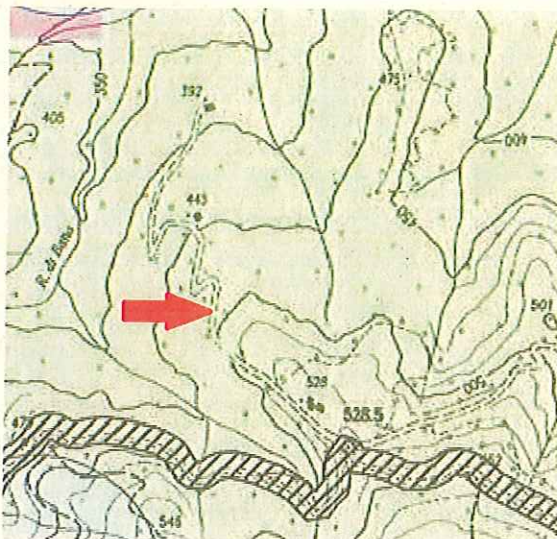
Stralcio Tav. n.1 – Vincoli e destinazioni d'uso -sc. 1:10.000 del Piano d'Area del Parco (Variante approvata con D.C.R. n. 307-52921 il 10.12.2009).

Il sito oggetto di intervento ricade interamente, a norma del vigente Piano d'Area (Variante approvata con D.C.R. n. 307-52921 il 10.12.2009), in "Aree di potenziale sviluppo di attività agro-silvo-pastorale e zootecnico - Aree a bosco a funzione produttiva", come da stralcio sopra riportato, e risulta normata dall'Art.26 delle Norme Tecniche di Attuazione (NTA).

L'art. 26 delle NTA sopra citato prevede la manutenzione della viabilità di accesso ai boschi (comma 19), mentre l'art.40 ("Viabilità"), classificando il tracciato in oggetto come strada di tipo D - strada secondarie (di distribuzione), ne consente e regola le operazioni di manutenzione ordinaria e straordinaria (in particolare vietando, per quanto riguarda la sistemazione del fondo, l'utilizzo di materiali derivanti da precedenti utilizzazioni, quali fresato da asfaltatura, ghiaia da massicciata ferroviaria, inerti da demolizioni, ecc.).
